Tweede (kort) verslag Restauratie St. Martinusstraat 2 Tegelen

"De Gouden Berg"

Kenmerk provincie Limburg: SAS-2014-00073

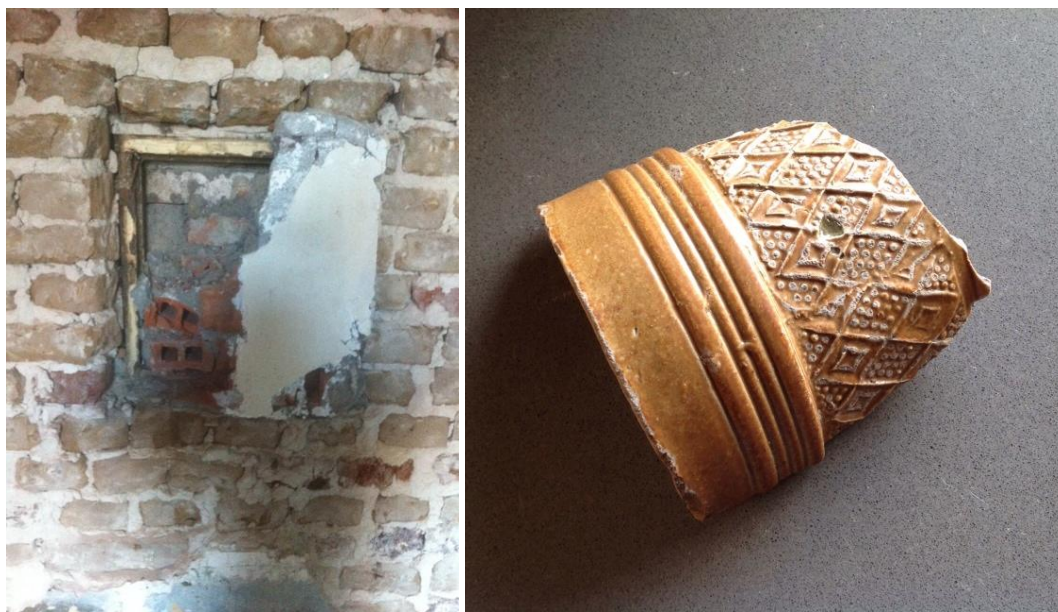
foto van een doorgeefluikje, tussen voorhal en gelagkamer. Foto: J.Selen

Foto van een deel van een kruikje wat gevonden in de inspectieput bij de voorgevel: Foto: R.Denessen.

Wim van Bracht, Van constructie adviesbureau VanderWeidevanBracht uit Venlo is verder onderzoek gestart na onder andere de funderingsgesteldheid van de Gouden Berg. Alle andere stukken zijn compleet en zijn toegevoegd aan de stukken voor de inschrijvende aannemers. Op het voorterrein is een put gegraven, daarbij is een deel van een leuk kruikje gevonden. Volgens Jacob Schotten van de Gemeente Venlo komt het uit de omgeving Raeren (Belgie) periode XV1d- XVIIa.

Verder is er tijdens de voorbereidende fase, bij het verwijderen van stucwerk een doorgeefluikje ontdekt bij de toegangsdeur naar de grote voorkamer. (het moet een doorgeefluik geweest zijn uit de tijd dat het herberg was en bierbrouwerij. Men kon dan nog bier verkopen aan "afhalers", als de herberg nog gesloten was. Ook is op deze zelfde muur twee aanhechtingen van een schouwkap of kachel nis gevonden...verder onderzoek zal hier nog gaan plaats vinden.

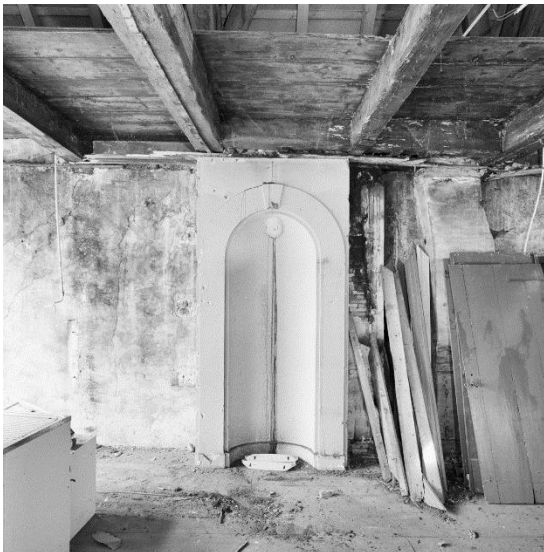
Een mogelijke kachel nis zoals die in de herbergkamer mogelijk gezeten kan hebben.
