Tweede verslag Restauratie Houtstraat 9-11 Venlo

"De puddingfabriek van Javero"

Kenmerk Provincie Limburg: SAS-2014-01010

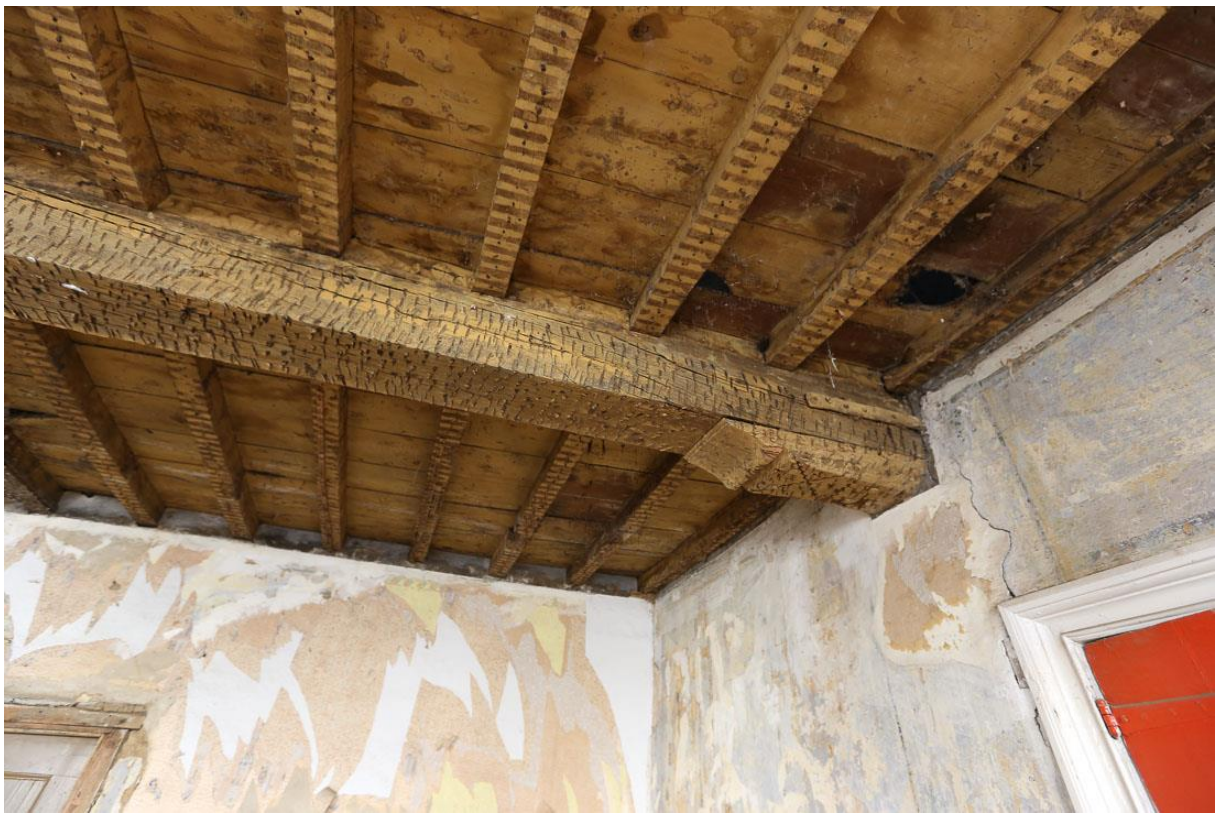
Plafond van Moer en Kinderbinten op de eerste verdieping van het zij-huis Houtstraat 9, welke in het zicht gekomen zijn na de opruim en ontmantelingsfase door de WAA. Foto: Ton Desar, Gemeente Venlo

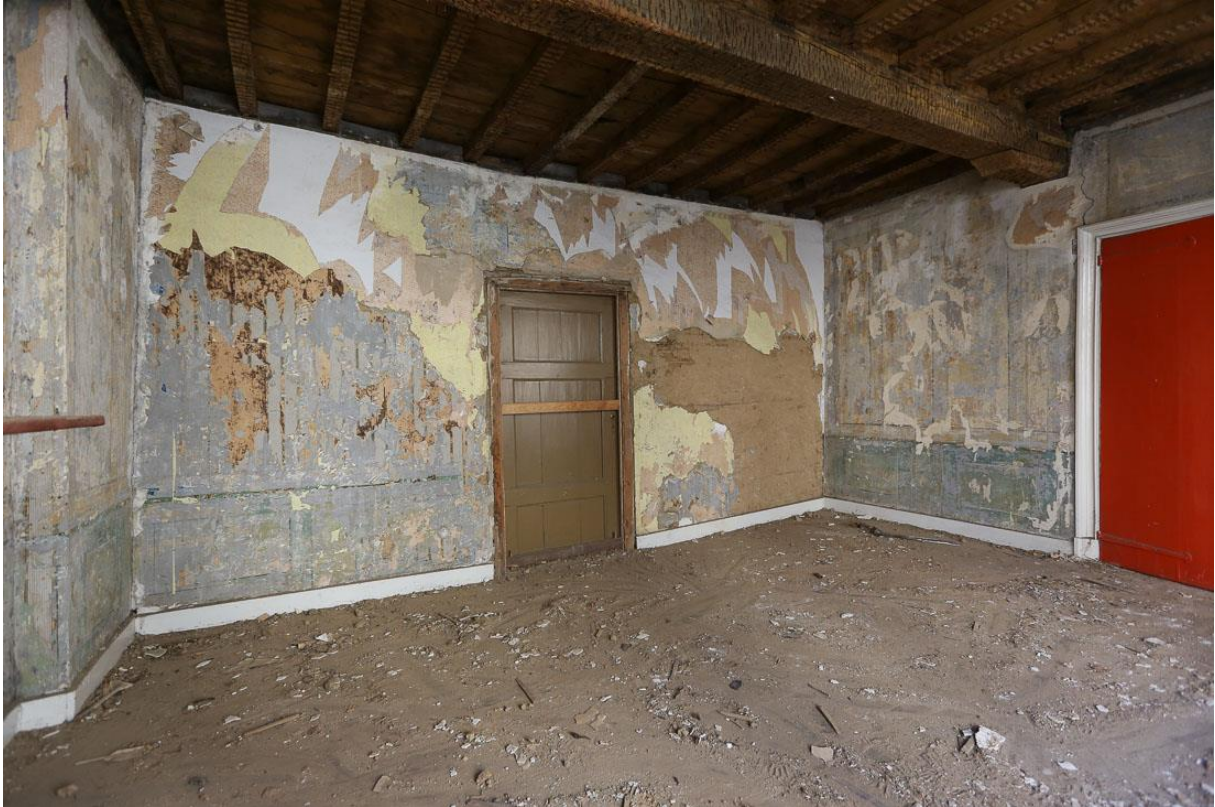
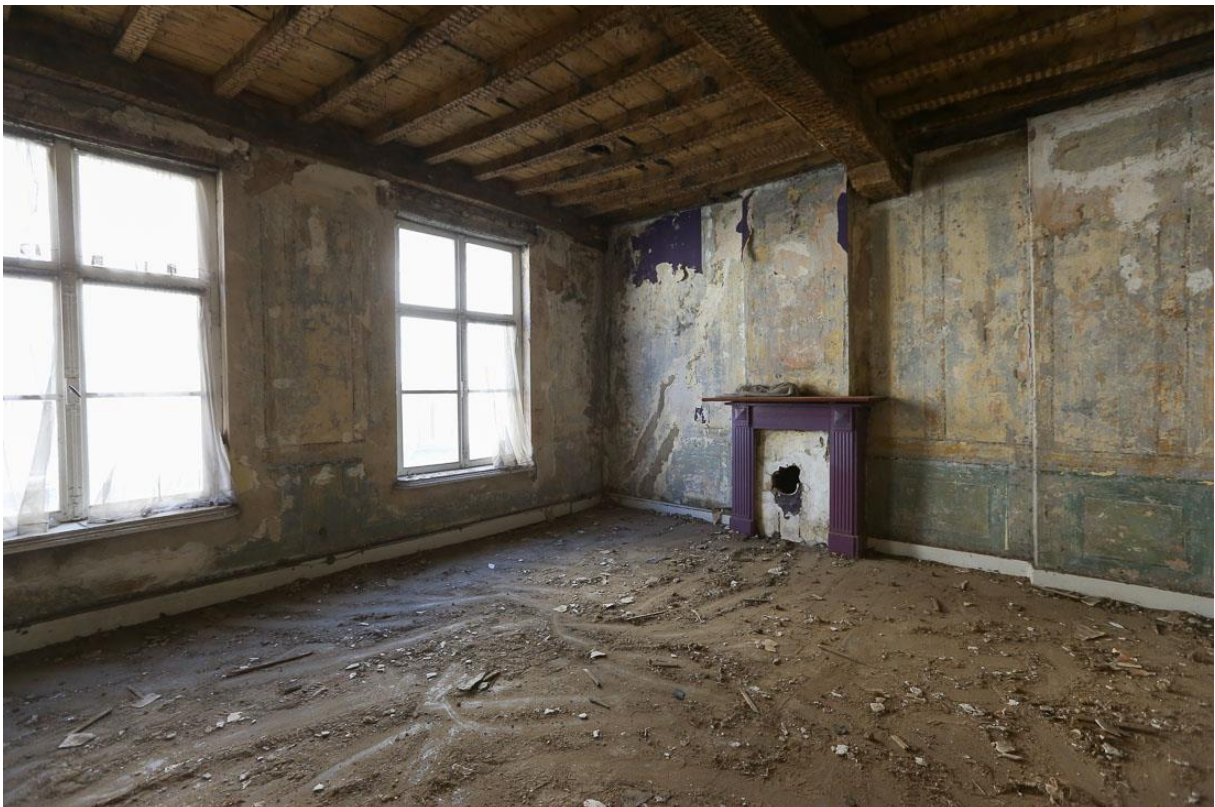
Wel kan ik melden dat we een fantastische beschilderde kamer hebben gevonden!!! Op de eerste verdieping van het zij-huis van Houtstraat 9 is een schildering op stucwerk gevonden. Deze schildering zit rondom, rechtstreeks op het stucwerk geschilderd. Het zijn lambriseringen met er boven geschilderde panelen. Boven de deuren zijn aparte panelen geschilderd met Guirlandes en bloemmotieven. De Rijksdienst voor cultureel erfgoed (Eloy Kolderweij) is geïnformeerd en is enthousiast. Het Sral, Stichting restauratie atelier Limburg zal namens de Gemeente Venlo onderzoek gaan verrichten o.a. naar de datering en restauratie en herstel mogelijkheden. Buro4 uit Roermond zal verder bouwhistorisch onderzoek gaan verrichten. De uitkomsten zullen wij u hopelijk 3^e kwartaal 2015 kunnen melden. Op de foto's hieronder zullen u vast een indruk geven van de kamer. Wanneer je nu in deze ruimte staat waan je je in een soort Frans kasteel of een chique Parijs zaaltje. We zijn enorm gespannen naar de resultaten. Voorbeelden van andere beschilderde kamers op deze wijze kennen de deskundige alleen in een Kasteel in Swalmen.

De beschilderde "zaal" op de eerste verdieping van het zij-huis Houtstraat nr. 9. Foto Ton Desar, Gemeente Venlo

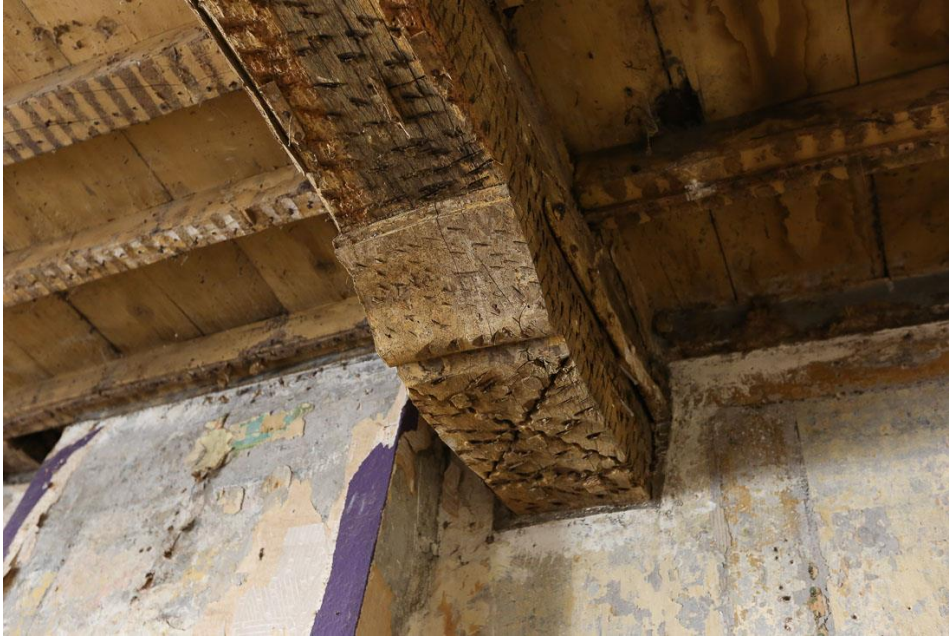
Detail sleutelstuk, versiert middels guts en beitel. Foto: Ton Desar, Gemeente Venlo

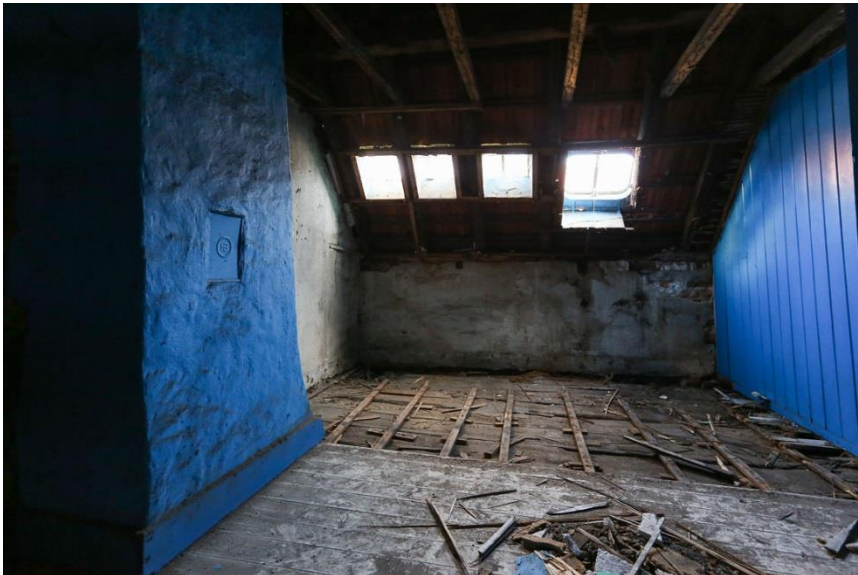
Foto van zolder huisnummer Houtstraat 11. Onder de recente dekvloer de originele eiken kinderbinten met hierop de vloerdelen. Foto: Ton Desar, Gemeente Venlo
